Soluciones de envolvente en los palacios renacentistas zaragozanos e intervenciones para la adaptación a su uso actual.

MEMORIA 1/2

TRABAJO FIN DE GRADO

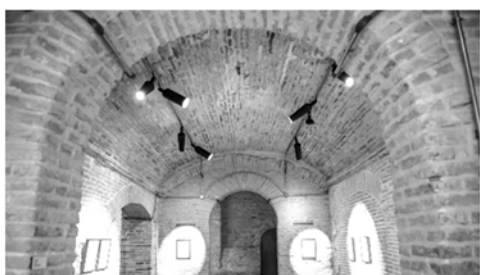
Fig. 18. Sótano casa de los Torrero. Fuente: www.flickr.com

- **EL SÓTANO** era el espacio para las bodegas y caballerizas, con una altura de unos 2 m, normalmente abovedado, como podemos observar en el sótano de la casa de los Torrero [figura 18]. La normativa vigente permitía que se extendiesen en planta hasta la línea media de la calle. La iluminación se realizaba con lumbreras abiertas a ras de suelo.

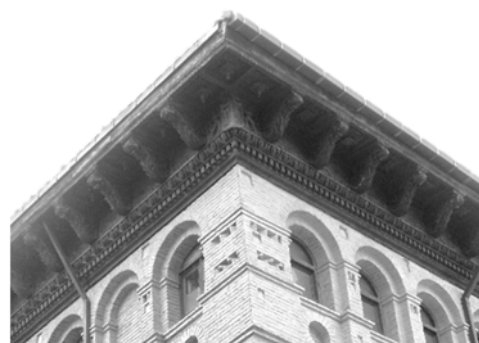
Fig. 21. Detalle cubierta palacio de Donlope, actual Real Maestranza de Caballería. Fuente elaboración propia.

- La planta superior de las casas era la **FALSA o SOBRADO**, también llamado MIRADOR, ya que se configuraba con el ventanaje derivado de la estructura encargada de soportar la cubierta del tejado [figura 21]. Su función principal era servir de desván, de secadero de alimentos o incluso de palomar.

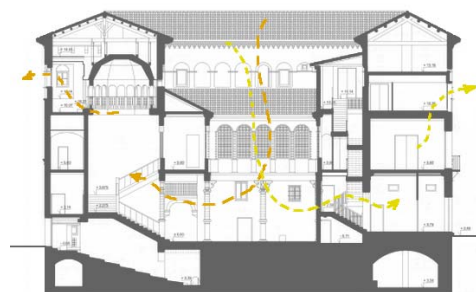
Fig. 22. Esquema de ventilaciones cruzadas palacio de Donlope. Fuente elaboración propia

El patio, ya existente en la tradición romana, propiciaba las ventilaciones cruzadas [figura 22] y con él se aprovechaban al máximo las posibilidades de asoleo y luz natural. (Heredia Lagunas, 1989-1990)

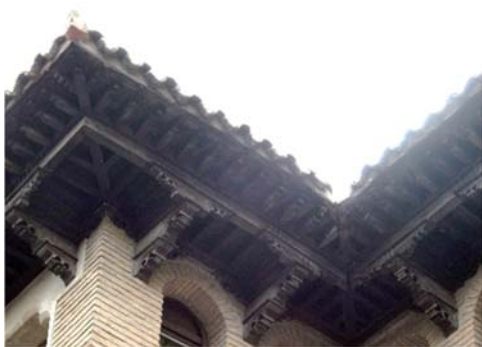
Fig. 24. Detalle de alero casa de los Torrero.
Fuente elaboración propia.

La **CUBIERTA** se montaba sobre 'palos' o vigas de madera cubiertos con barro o lodo. Este poseía la función de aislante y de mortero adherente de las tejas cerámicas. En perímetro se apoyaba sobre un ALERO realizado en madera. La razón constructiva de este último, es la adaptación de la vivienda al medio meteorológico, pues su función principal es la de lanzar lejos de la fachada el agua de las lluvias, manteniendo así al edificio libre de humedad. En casi todos los palacios domina el tipo de alero sostenido por ménsulas terminadas en volutas, que, con mayor o menor simplicidad, se ornamentan con acantos, ovas, rosetas, tacos, guirnaldas, escudos, piñas y metopas. La cantidad de este ornamento era la encargada de mostrar la riqueza de los dueños de la casa-palacio. [Figuras 24,25 y 26]⁵ (GEA, 2009)

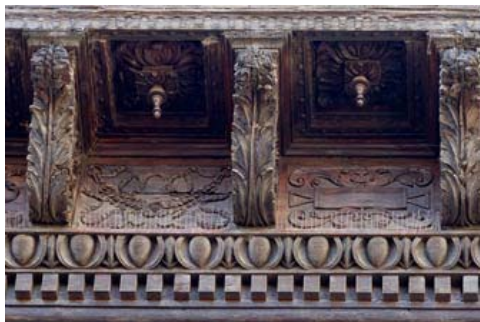
Fig. 25. Alero de la Casa de Miguel Donlope.
Fuente elaboración propia.

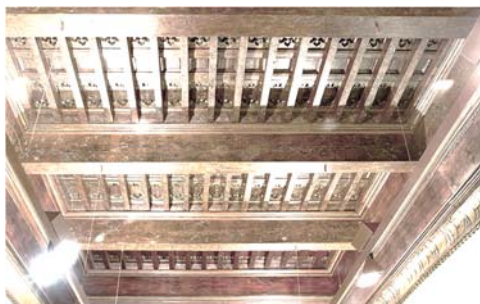
Fig. 27. Entramado de madera de la sala principal casa de las Armas 32. Fuente: <http://www.aragonmudejar.com/>

Los **FORJADOS DE PLANTA** eran unidireccionales realizados con bovedillas de dos o tres palmos [1 palmo = 0.193m] y fustas de madera. En los primeros años de construcción de las casas palacio se solían enlucir, dejando vista la estructura de madera, pero cuando se asentó esta tipología edificatoria, se realizaban entramados de madera muy complejos, que en algunos casos se pintaban y decoraban con detalles florales o inscripciones bíblicas [figura 27]. (Heredia, 2015)

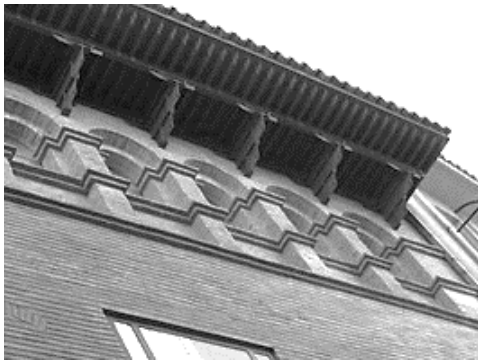
Fig. 56. Detalle de alero de la casa Argensola.
Fuente propia.

La suerte de los aleros de las casas del siglo XVI conservadas, ha sido compleja. En muchos casos fueron serrados totalmente quedando su raíz en el interior del muro de fachada. Algunos de ellos, de madera, han sido reproducidos a partir de documentos conservados. Otros, como el de Argensola 2, han sido reemplazados por elementos metálicos, que ponen de manifiesto que no son los reales. Mejor suerte corrió el alero de la casa de Miguel Donlope, cerámico, y el de la Lonja [figura 62] y la casa de Miguel Torrero, de madera, conservados hasta nuestros días, y que fueron restaurados siguiendo los tratamientos de limpieza, fungicidas, hidrofugantes y barnizado, de la madera, correspondiente. Además de consolidándolos al soporte y reafirmando los elementos sueltos. (Heredia, 2015)

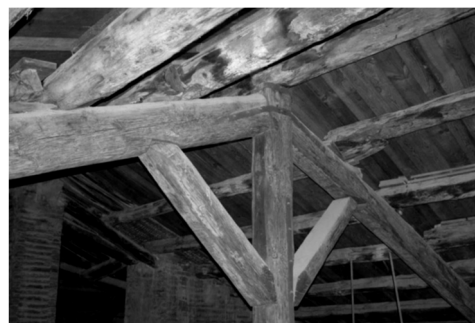
Fig. 58. Cercha de cubierta de la casa de Donlope.
Fuente: Aznar Grasa arquitecto

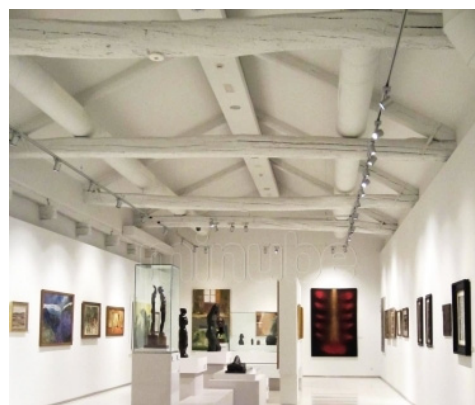
Fig. 59. Cubierta de la casa de Aguilar tras restauración.
Fuente: Museo Goya.

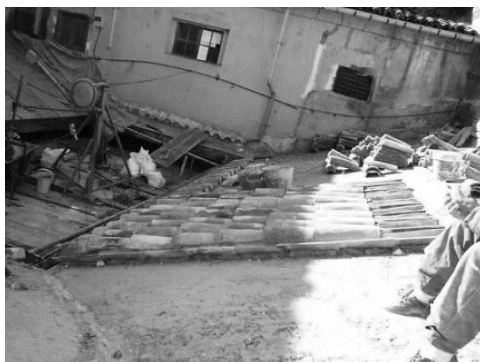
Fig. 61. Rehabilitación del tejado en la casa de Donlope.
Fuente: Aznar Grasa arquitectos.

Además del aislamiento de la cubierta, se debe tener en cuenta la capa final de ella. Un *tejado* histórico suele levantarse, sanearse, y posteriormente volver a colocar las mismas tejas [figura 61]. Estas, al haber envejecido en condiciones normales, tendrán características de estabilidad y porosidad adecuadas. Para mantener y recuperar la mayor cantidad de tejas antiguas, se procede a limpiarlas, eliminando toda suciedad y morteros adheridos, luego se empapan con agua de cal para consolidarlas e impermeabilizarlas. Para un óptimo acabado, se disponen las tejas nuevas como canales y las antiguas como cobija, restituyéndose de esta manera los colores y texturas propias del paso del tiempo. (Serrano Lanzarote & García-Prieto Ruiz, 2011)

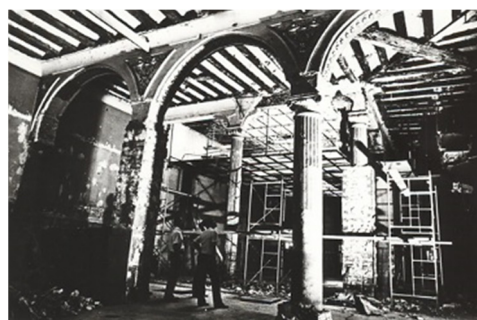
Fig. 64. Rehabilitación patio de la casa de los condes de Sástago. Fuente DGA.

- **MANTENIENDO EL PATIO** y reparando desperfectos. Utilizando grúas hidráulicas para reforzar sus cimientos. De esta forma están rehabilitadas las lunas de la casa Argensola, la de la casa Aguilar o la casa de los condes de Sástago [figura 64].
- Reforzando la estructura y **RECONSTRUYÉNDOLO** totalmente. Como en la casa de Montemuzo. [figura 63]
- **SUSTITUYENDO** las piezas perdidas por elementos nuevos. Este es el caso de la casa de Miguel de Torrero o la de las Armas 32.
- Realizando un falso patio y colocando las piezas obtenidas como **ORNAMENTO**. Como en la casa Tarín.

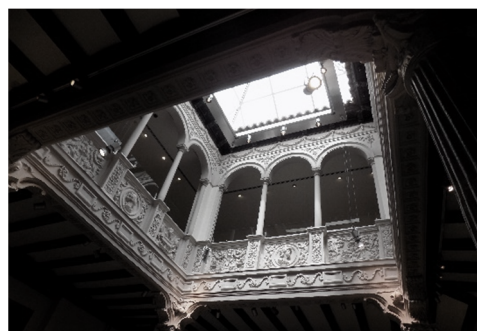
Fig. 65. Casa de Aguilar cerramiento de patio. Fuente elaboración propia.

En cuanto al cerramiento de los patios, los materiales utilizados son vidrio templado y plástico. Este, tiene la ventaja de facilitar la canalización del agua, y evitar que vierta al interior, además de conseguir dar un espacio distribuidor cerrado al nuevo uso del edificio. Es por ello que podemos observar, que en las casas con patio de mayor tamaño, como es la de los *condes de Luna*, o donde no es necesario su uso como espacio cerrado, las *viviendas de Argensola*, no se ha cerrado. Sin embargo, para el uso de la vivienda como sala de exposiciones o museo, como la *casa de Aguilar* [figura 65] o *casa de Huarte* [figura 66], se ha optado por cerrarlo.

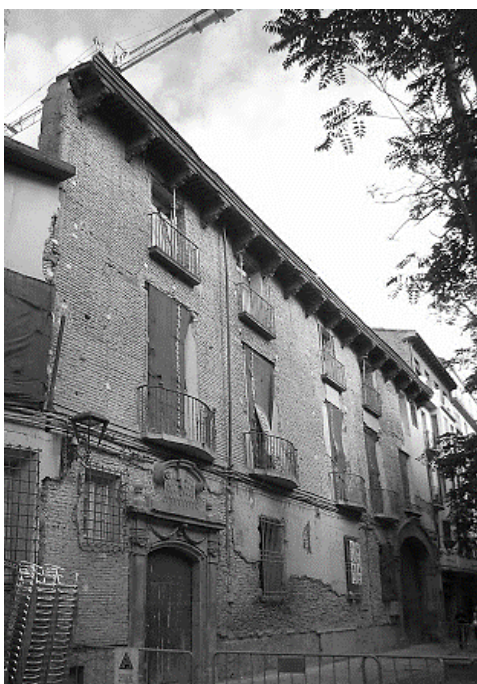
Fig. 67. Limpieza de enlucido en la casa Tarín. Fuente: Heraldo de Aragón.

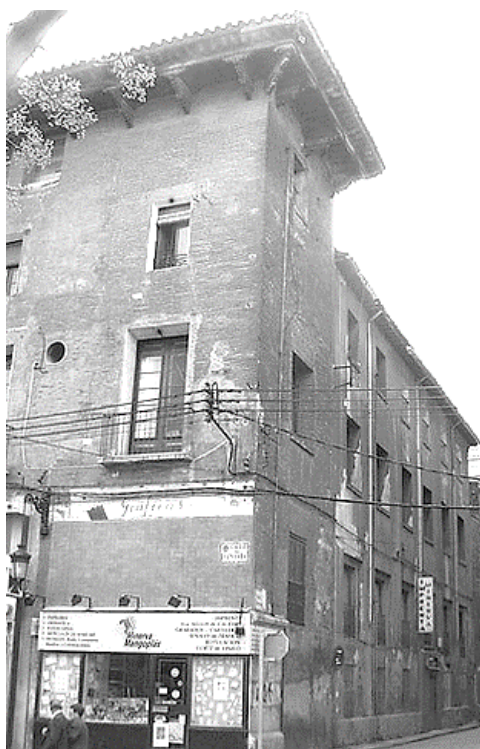
Fig. 68. Palacio de Fuenclara. Estado antes de restauración. Fuente: Ayuntamiento de Zaragoza

- **HUMEDADES:** las cuatro más habituales son: [figura 68]
 - *De capilaridad.* Aparecen en el arranque de la fachada con el suelo. La humedad proviene del agua subterránea, del agua de lluvia o del agua de riego.

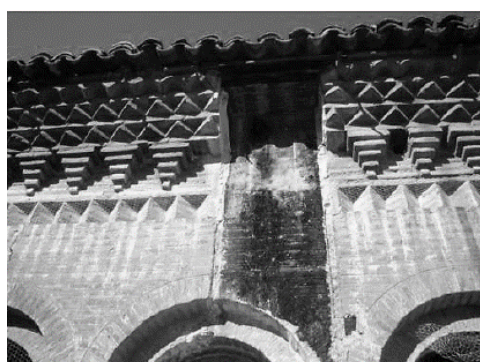
Fig. 69. Casa de Donlope durante su rehabilitación. Fuente Aznar Grasa arquitecto

- **DEFORMACIONES:** Producidas por desplomes, asientos en la cimentación, pandeos o alabeos.
- **GRIETAS:** Son roturas de todo el espesor del cerramiento, provocadas por fuerzas externas o fuerzas propias debidas a la dilatación/contracción de la fachada. [figura 69 y 70]

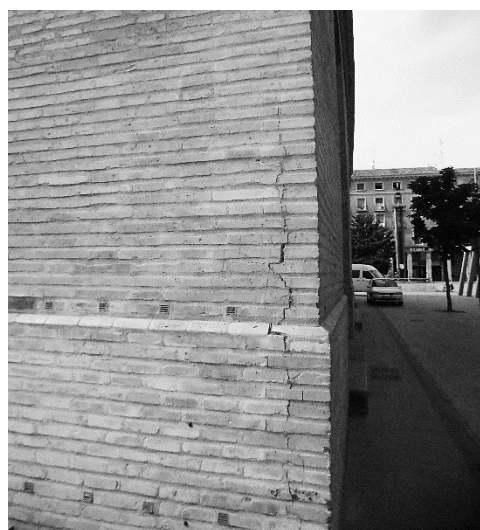
Fig. 70. Palacio de La Lonja. Grieta en fachada. Fuente elaboración propia.

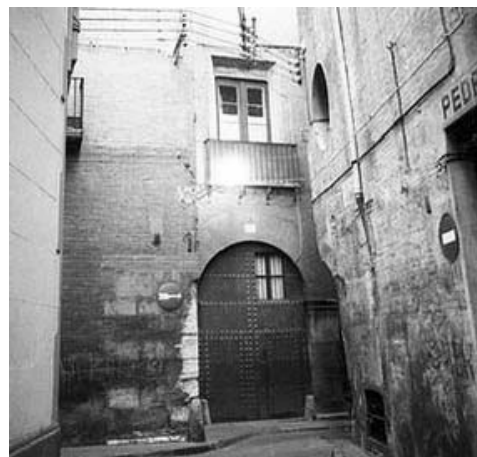
Fig. 71. Fachada casa de Torrero en 1970 con signos de erosión junto a portada. Fuente GAZA.

- **EROSIÓN MECÁNICA:** Pérdida de la integridad de la rejola o del aljez debido a impactos y rozamiento. Suelen aparecer en los zócalos y depende del riesgo de impactos y rozamientos según su uso, y de la resistencia al impacto y a la abrasión de la rejola. En estos casos, son debidos especialmente a los carruajes de caballos o al tránsito de coches en las calles más estrechas. [figura 71]

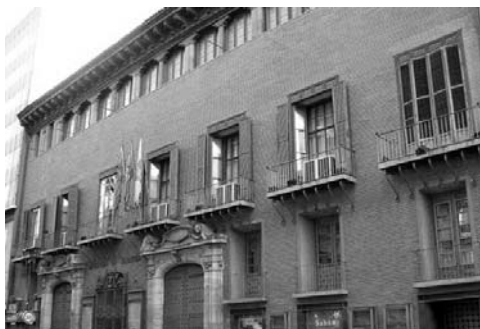
Fig. 74. Fachada casa de los condes de Sástago.
Fuente elaboración propia.

Sástago, [figura 74] la apariencia final no fue la característica de la época, ya que la fachada fue tintada en un tono rojizo no existente entonces. En otros casos, como en la fachada de la casa de Miguel Torrero, [figura 75] el aspecto final obtenido es el de rejola zaboyada y no jaharrada como en origen, y en otros casos, como en la Lonja de mercaderes, [figura 76] el estado final es el original de construcción.

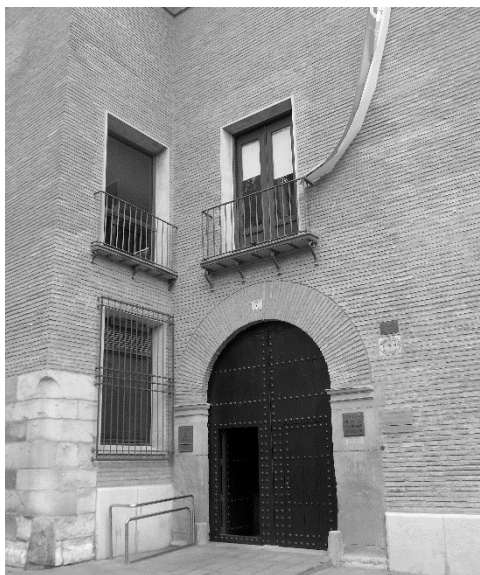
Fig. 75. Fachada de la casa de Miguel Torrero.
Fuente elaboración propia.

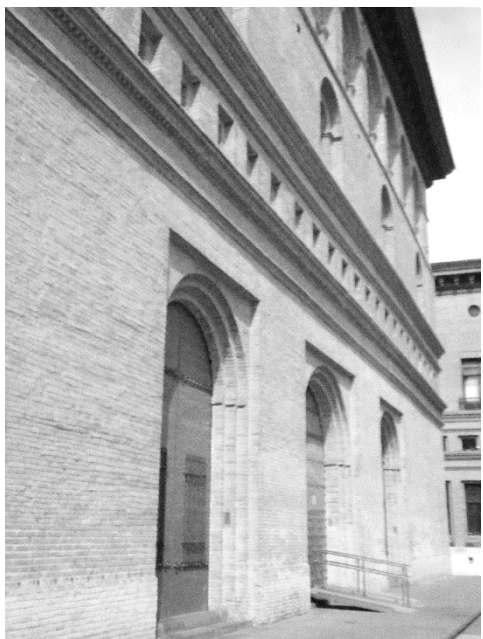
Fig. 76. Fachada Lonja de Mercaderes.
Fuente elaboración propia.

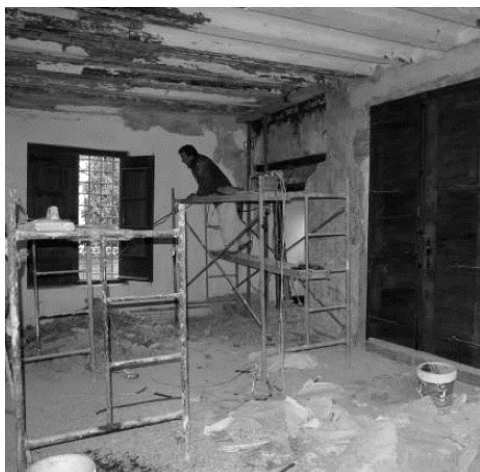
Fig. 81. Interior de la casa de Donlope durante la rehabilitación. Fuente: Aznar Grasa arquitecto

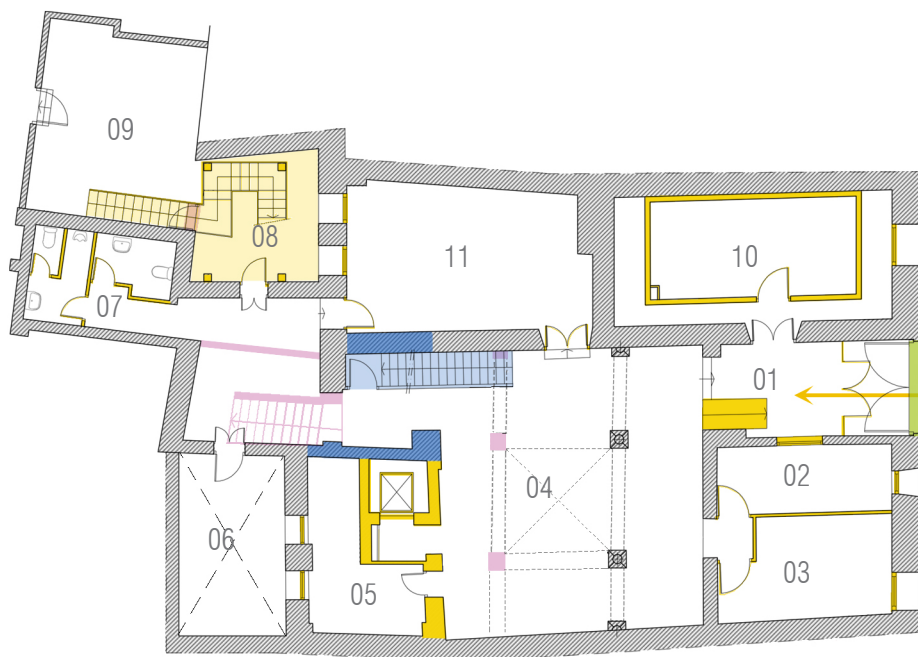
PLANTA DE CALLE

- 01. Zaguán de entrada.
- 02. Conserjería.
- 03. Sala de profesores.
- 04. Patio o luna.
- 05. Administración.
- 06. Patio de servicio.
- 07. Baños de planta.
- 08. Escalera de emergencia.
- 09. Almacén /salida de emergencia.
- 10. Aula 1.
- 11. Aula 2.

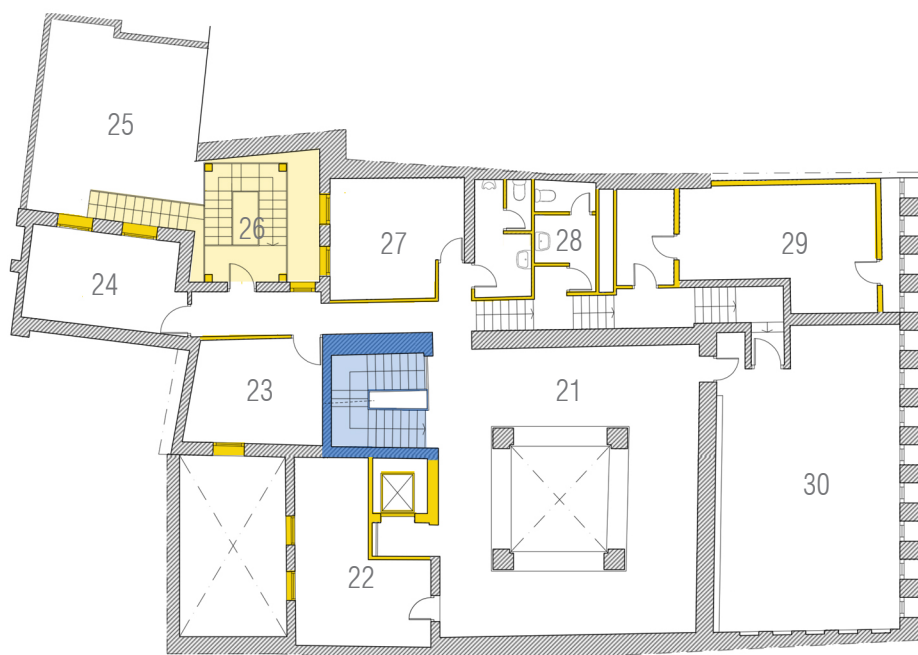
PLANTA FALSA

- 21. Hall central.
- 22. Aula 6.
- 23. Aula 7.
- 24. Aula 8.
- 25. Patio trasero.
- 26. Escalera de emergencia.
- 27. Aula 9.
- 28. Baños de planta.
- 29. Aula 10.
- 30. Aula 11.

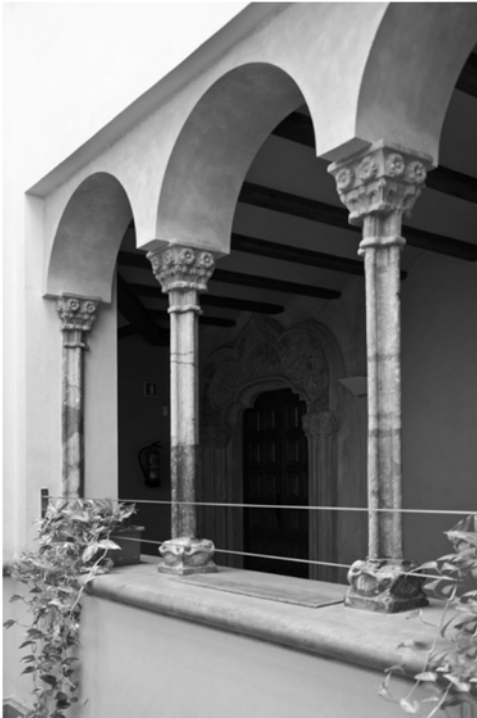
Fig. 85. Arcada superior rehabilitada.
Fuente: www.zaragoza.es

Del patio original solo se han conservado pinceladas. Incluso algunos capiteles de la arcada superior se encontraron en el interior de un muro rellenándolo. Así bien, se optó por sustituir los elementos que faltaban por otros que se diferenciaban claramente [figura 85]. Finalmente se colocó un lucernario en patio, para generar un espacio totalmente cerrado.

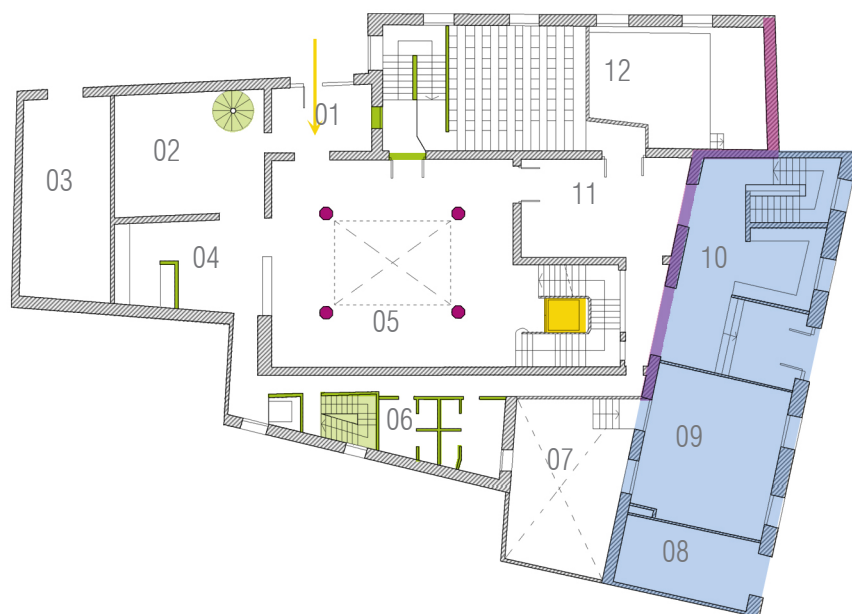
PLANTA DE CALLE

- 01. Zaguán de entrada.
- 02. Conserjería.
- 03. Local ajeno.
- 04. Guardarropa.
- 05. Patio.
- 06. Aseos. Zona de servicio.
- 07. Patio de servicio.
- 08. Local ajeno.
- 09. Local.
- 10. Entrada.
- 11. Vestíbulo.
- 12. Sala de reuniones.

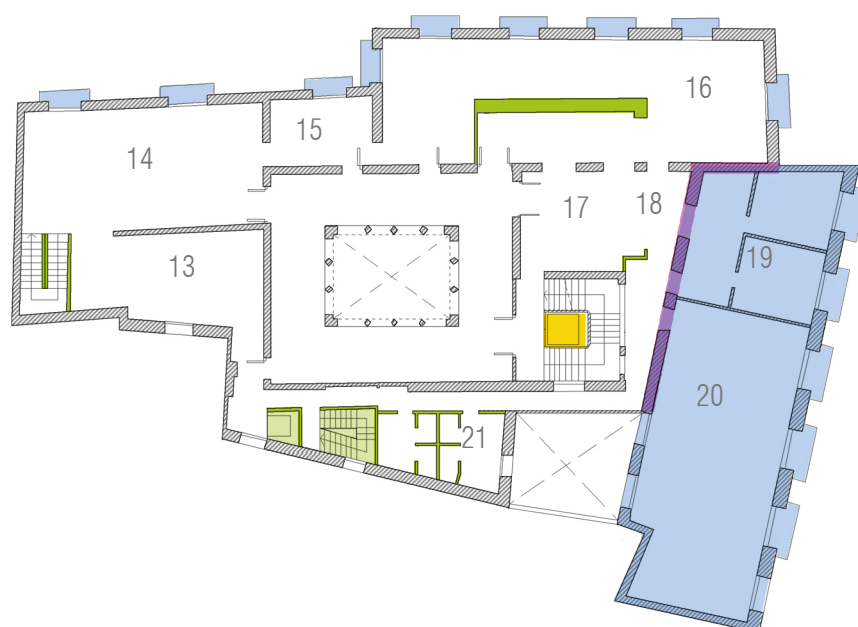
PLANTA PRINCIPAL

- 13. Archivo urbanístico
- 14. Departamento de visado.
- 15. Despacho.
- 16. Despacho al público.
- 17. Sala de espera.
- 18. Caja.
- 19. Despachos.
- 20. Archivo general.
- 21. Aseos. Zona de servicio.

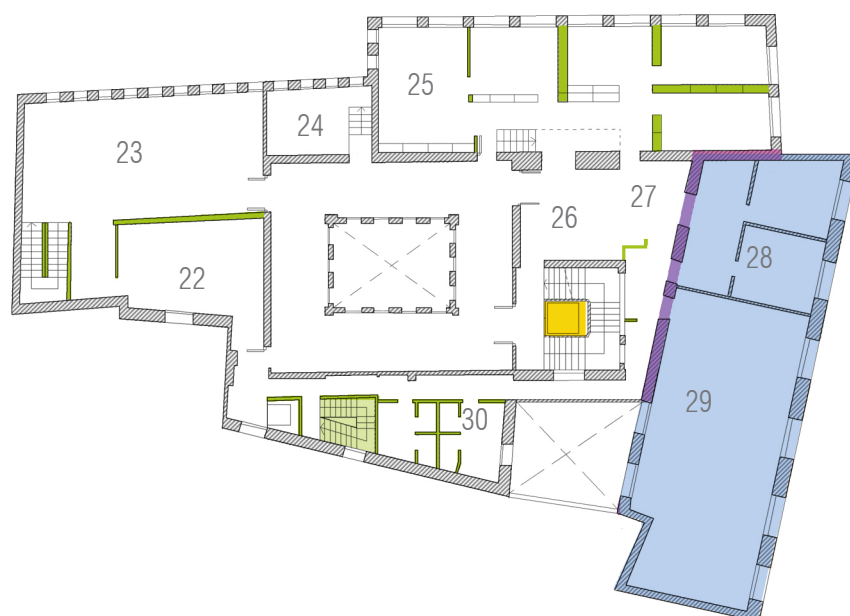
PLANTA FALSA

- 22. Sala de reuniones tribunal.
- 23. Sala de reuniones junta de Gobierno.
- 24. Despacho.
- 25. Despachos y secretaría.
- 26. Sala de espera.
- 27. Recepción.
- 28. Administración.
- 29. Archivo general.
- 30. Aseos. Zona de servicio.

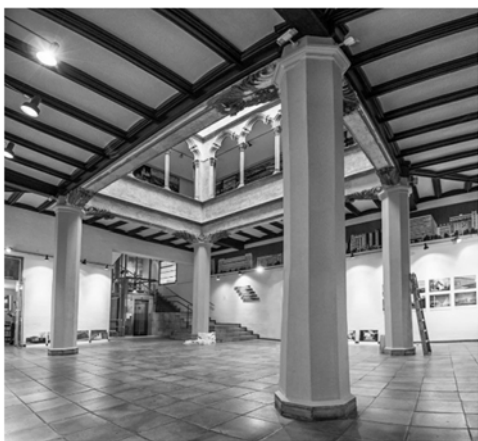
Fig. 89. Vista del patio. Fuente propia.

Con las reformas sufridas por la vivienda, el patio es la parte que más ha sufrido. Las pilastras tenían una sobrecarga que propició la aparición de grietas interiores. Así bien, se procedió al refuerzo de las mismas con un zunchado de HA. Además se colocó un lucernario o claraboya de vidrio para cerrar el patio. [Figura 89]

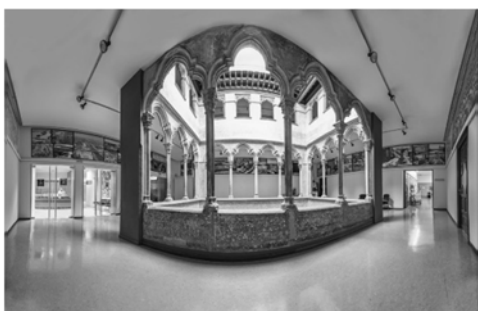
Fig. 90. Planta principal. Falsos techos e instalaciones eléctricas descolgadas. Fuente propia.

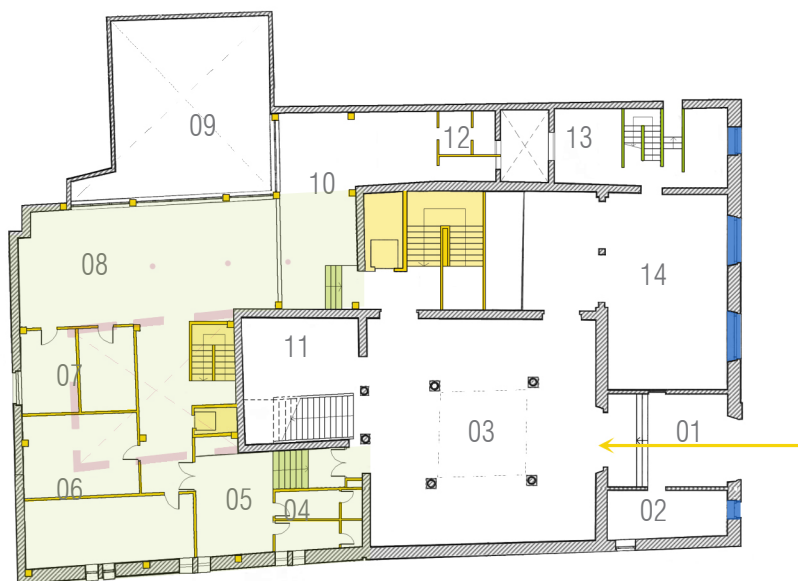
PLANTA DE CALLE

- 01. Zaguán de entrada.
- 02. Vestuarios.
- 03. Patio.
- 04. Aseos.
- 05. Vestíbulo de estudiosos.
- 06. Seminarios
- 07. Despachos.
- 08. Sala de lectura.
- 09. Jardín.
- 10. Oficina.
- 11. Escalera principal.
- 12. Aseos.
- 13. Almacenes.
- 14. Exposiciones temporales.

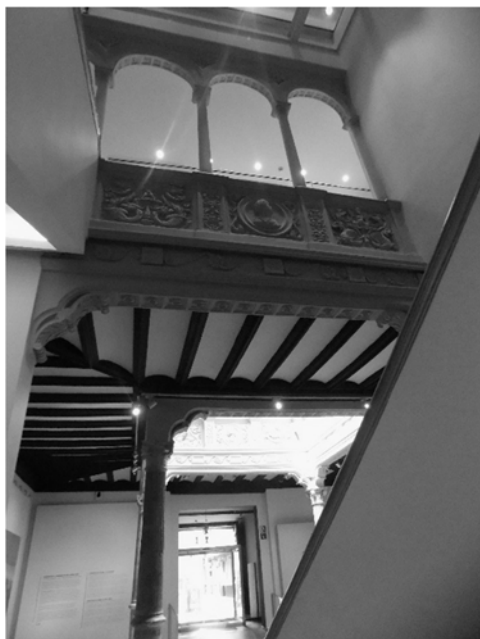
Fig. 95. Escalera y arcada superior.
Fuente elaboración propia.

Se retiró la vidriera del patio, colocada en 1932, dejando libre la arquería de la planta superior. El patio quedó cubierto por una claraboya. Borobio Navarro recuperó además la gran escalera de distribución. Su embocadura, en la planta baja, se organizaba mediante tres arcos de medio punto que cargaban sobre columnas abalaustradas para conectar mejor el hueco de la escalera con la estructura del patio. [Figura 96]

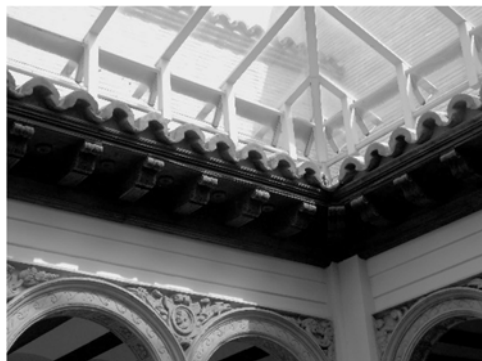
Fig. 102. Detalle del alero del patio.
Fuente elaboración propia.

Se limpió y pintó con pintura marrón el alero de madera tras realizar una consolidación general del soporte, reforzando las piezas sueltas y rehaciendo aquellas que faltaban. Además se aplicaron los tratamientos específicos: fungicidas, hidrofugantes y anti-xilófago

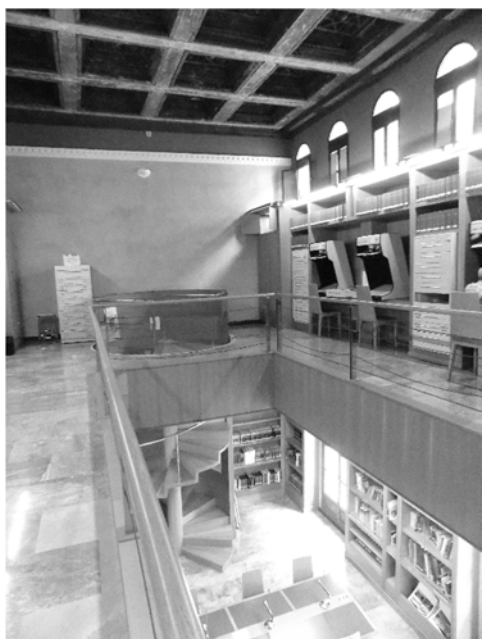
Fig. 103. Sala principal de archivo.
Fuente elaboración propia.

En la primera planta se conserva la parte principal de una techumbre procedente de la derruida casa de Gabriel Sánchez, hecho que acarrió grandes críticas en la ciudad. [Figura 103]

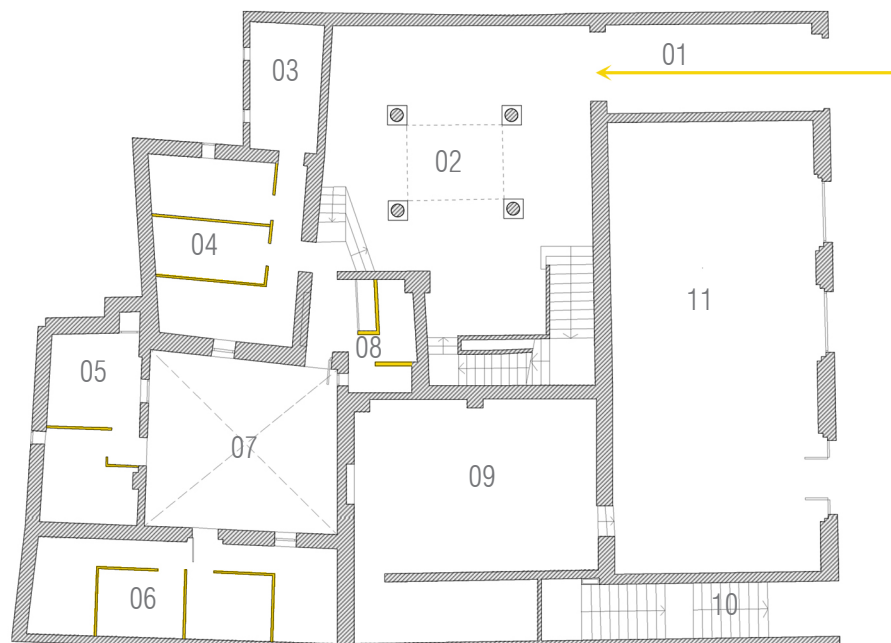
PLANTA de CALLE

- 01. Zaguán de entrada.
- 02. Patio.
- 03. Trastero.
- 04. Trasteros.
- 05. Vivienda.
- 06. Vivienda.
- 07. Patio de servicio.
- 08. Cuarto de contadores.
- 09. Anejos local.
- 10. Acceso a sótano
- 11. Local comercial.

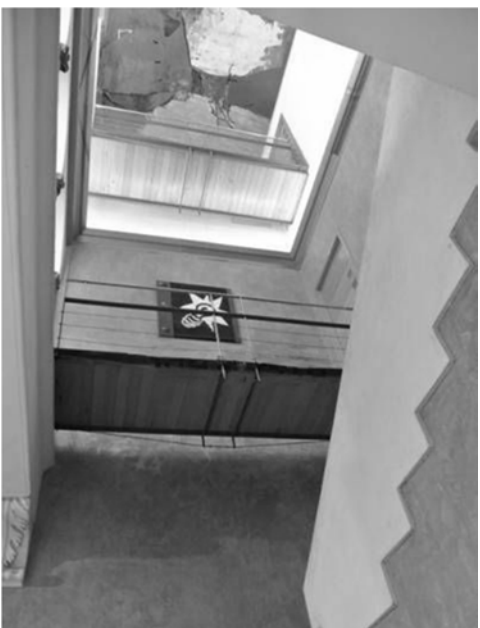
Fig. 110. Puente de acceso a vivienda.
Fuente: 10 años de arquitectura.

Se reforzaron los forjados con una capa de HA de compresión después de haber derribado las particiones añadidas que no aportaban nada al conjunto. Además se añadieron 'puentes ligeros' [figura 110] para poder acceder a todas las partes del conjunto, con la posibilidad de ser eliminados si un día se decide cambiar el uso del edificio.
